Relatório de atividades – SONDAGEM

PARECER SOBRE CONDIÇÕES DE FUNDAÇÕES

Ref.: 08530/15

CLIENTE: VIGLIECCA & ASSOCIADOS
OBRA: ASSEMBLÉIA LEGISLATIVA – AMPLIAÇÃO
LOCAL: RUA DUQUE DE CAXIAS – PORTO ALEGRE - RS
ASSUNTO: SONDAGEM GEOTÉCNICA PARA FUNDAÇÕES
REF.: 08530.SDR
DATA: ABRIL/2015

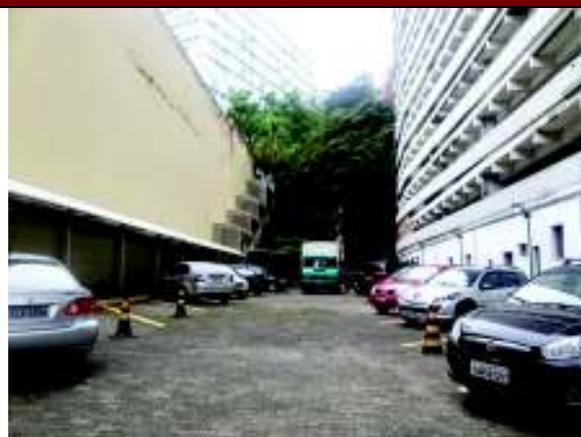
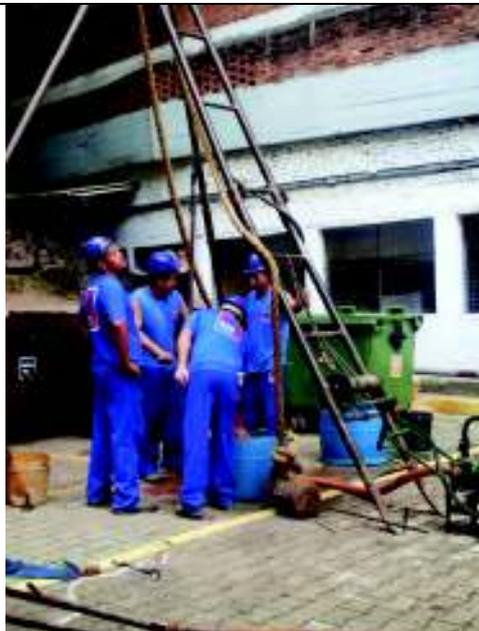
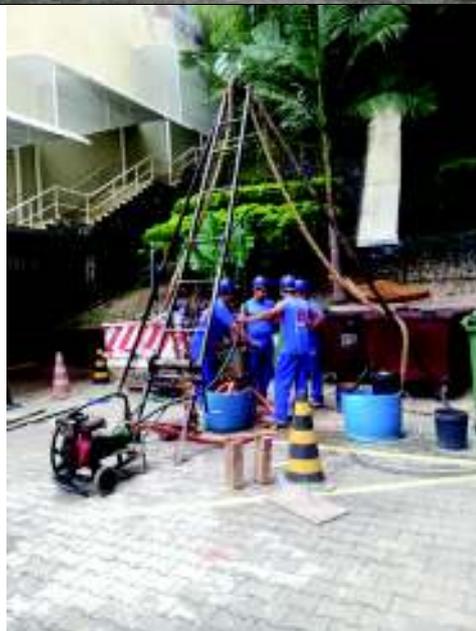
26.03.2015 – quinta-feira

Início do serviço, organização da equipe e material no local, perfuração dos primeiros pontos de sondagem: terreno Riachuelo pontos 01 e 02 com SPT.

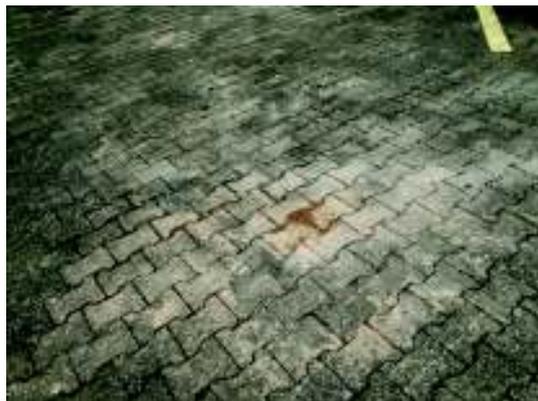
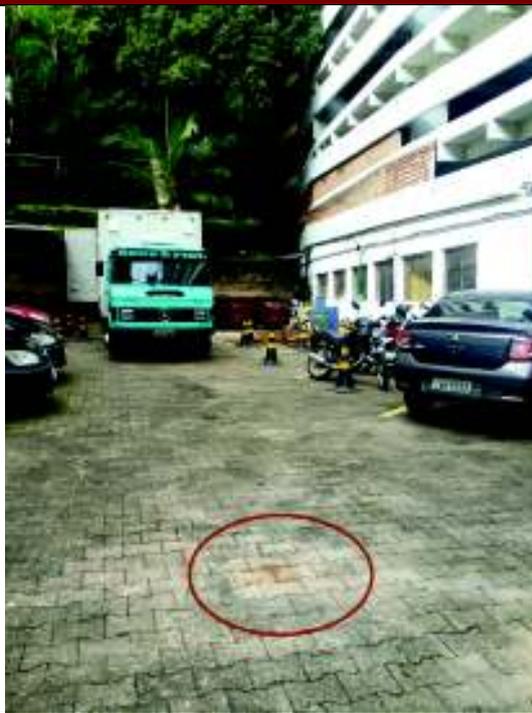
Finalização (acabamento) do 2º furo.

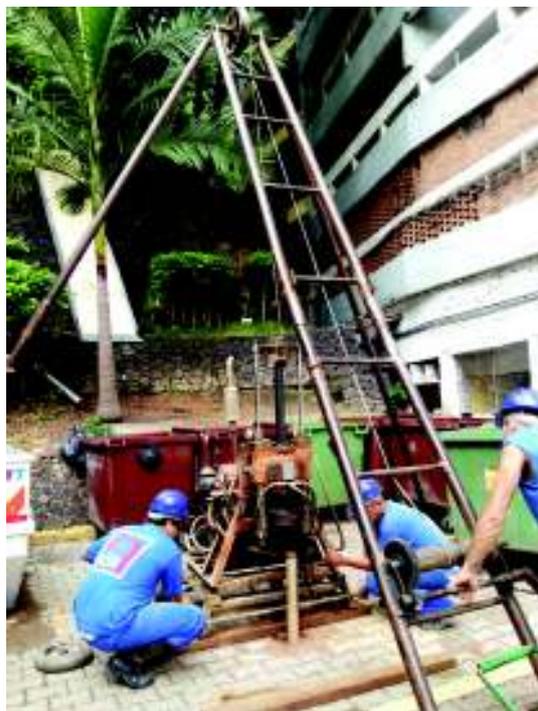
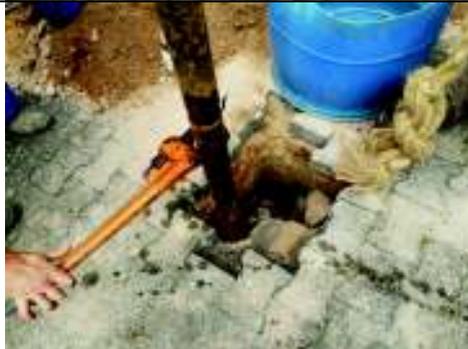
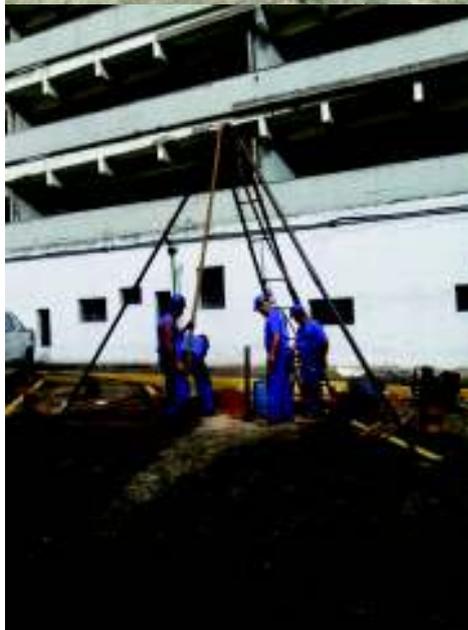
Realização do 3º furo de sondagem com SPT e início da execução de sondagem rotativa nos pontos 01 e 03.

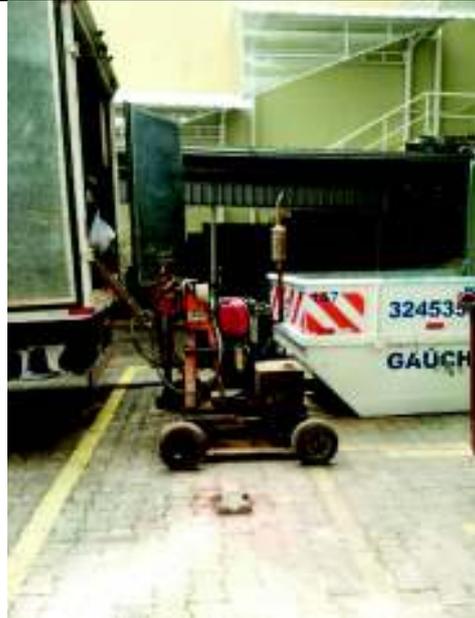
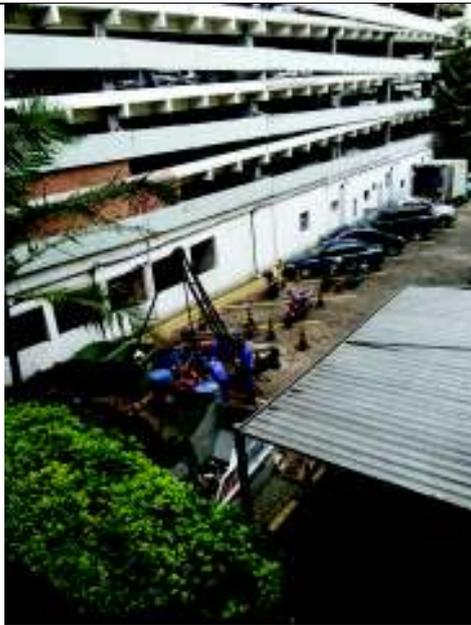
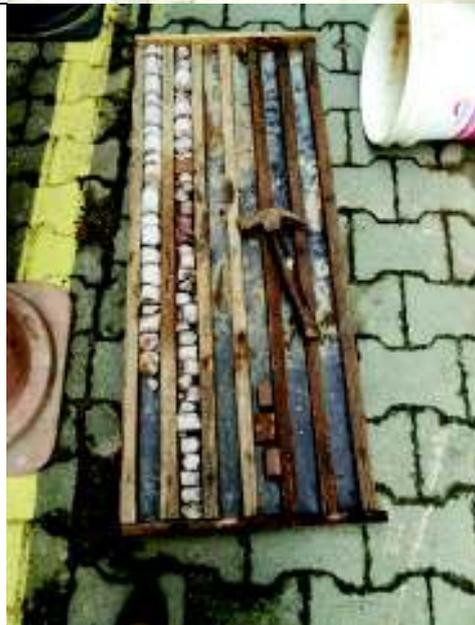
30.03.2015 – segunda-feira

Finalização dos furos 01 e 03 com perfuração rotativa.

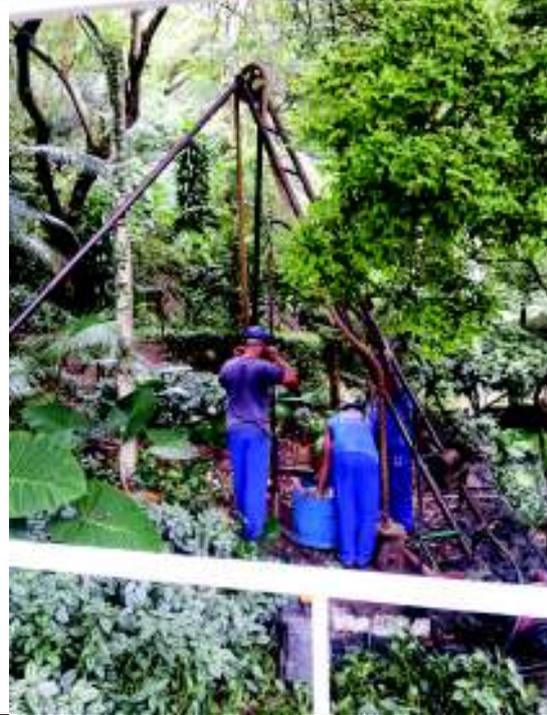
31.03.2015 –terça-feira

Início dos furos 04,05 e 06 (jardim).
Mobilização da equipe e transporte de equipamentos para o local.

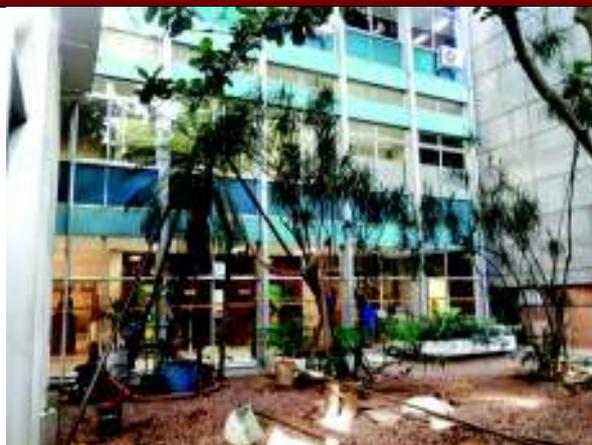
Furo 07 – SPT - verificação da área para instalação dos novos elevadores externos.

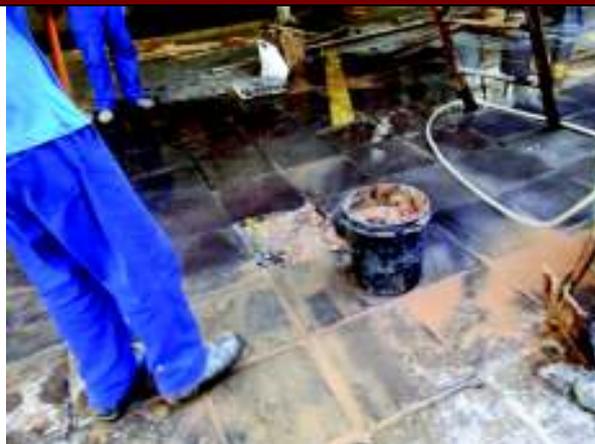
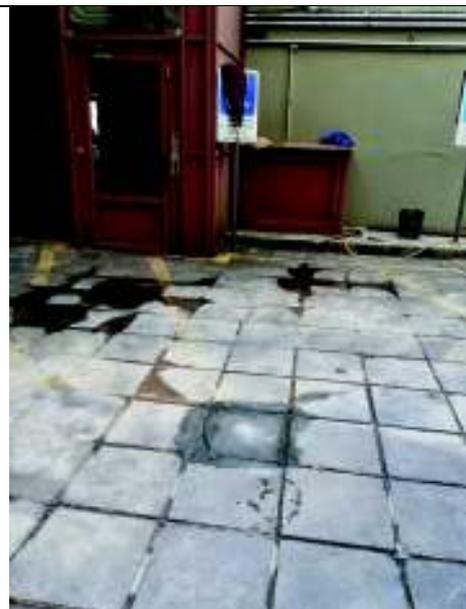
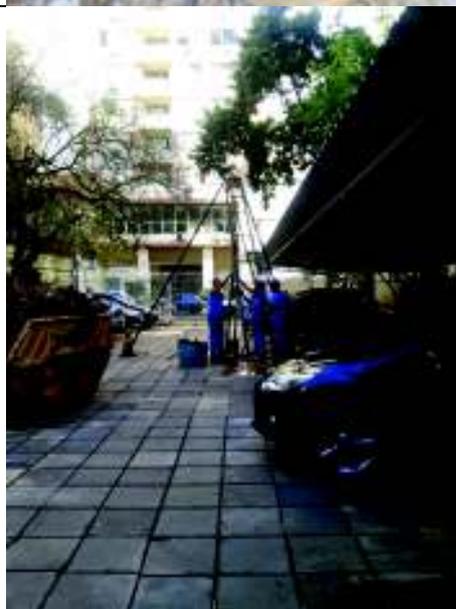
Transporte do equipamento e mobilização para sondagem em frente ao Anexo 1 – Duque de Caxias. Realização dos furos 09 e 10 com SPT.

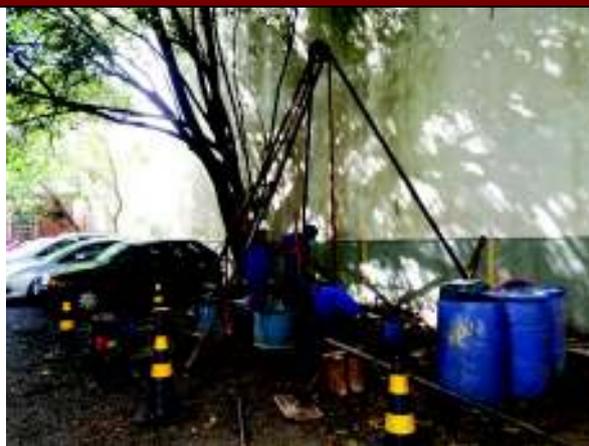
Transporte dos equipamentos para terreno da rua João Manoel e realização do 12º furo de sondagem. Início do furo – SPT .

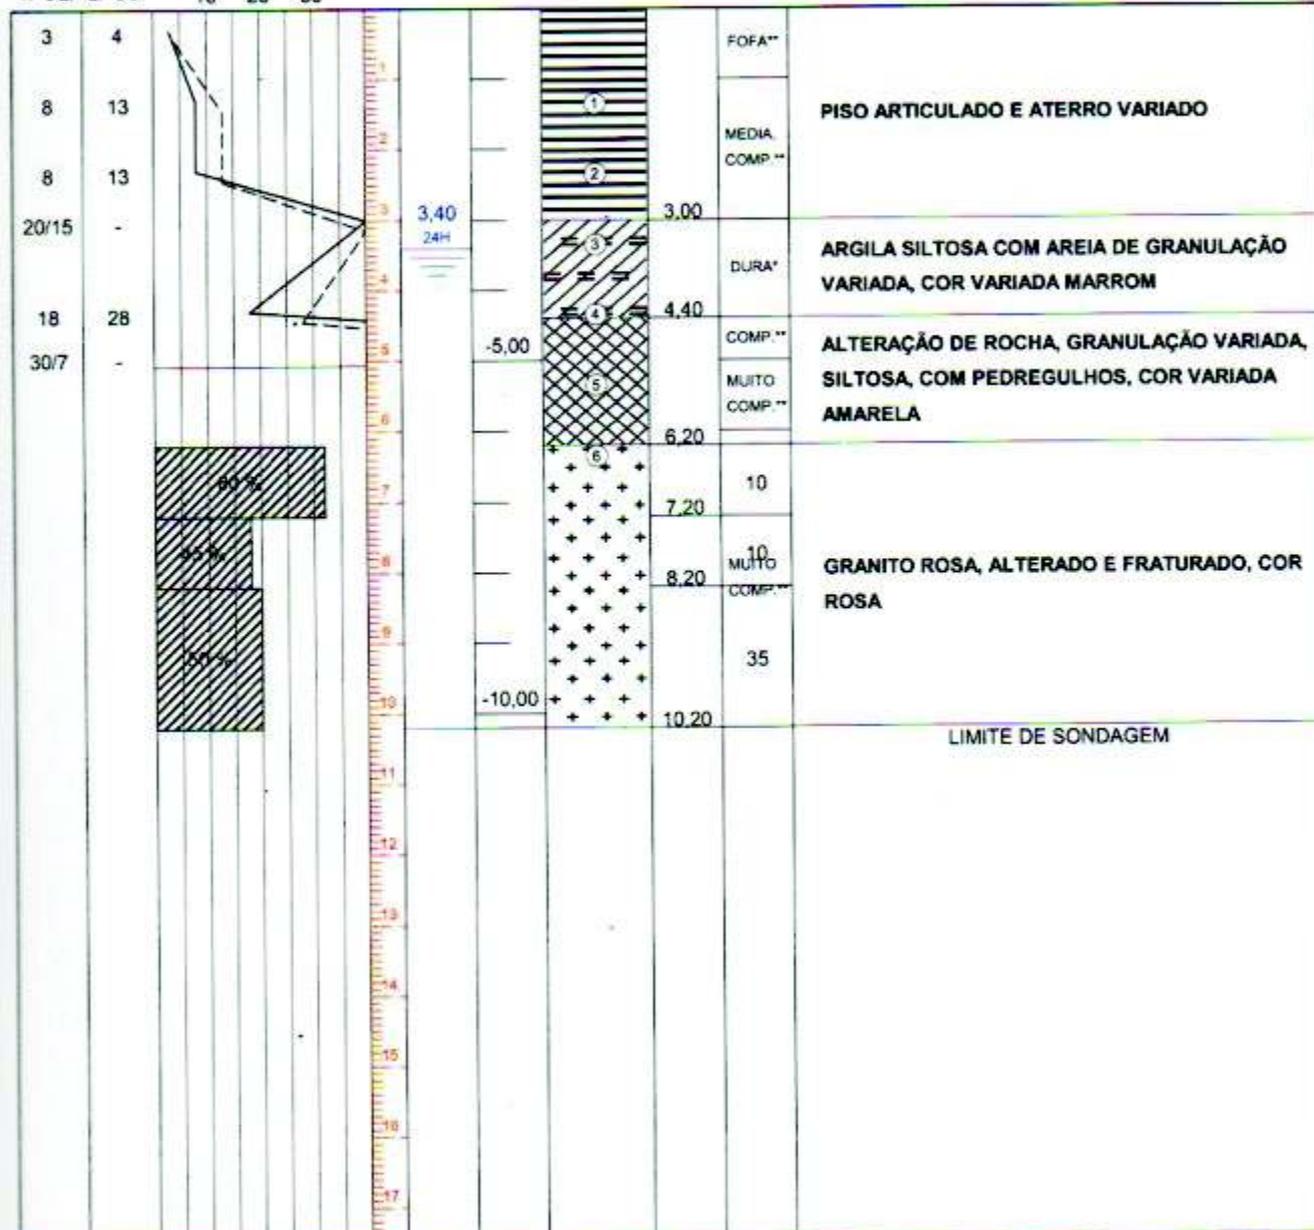
PERFIL DE SONDAGEM N° **SP.01**
COTA

Solução pouco indicada face às informações do Furo S1, onde a camada de aterro alcança a profundidade de aproximadamente 3,00m de espessura, variando no sentido frente x fundos do terreno.

Solução tecnicamente adequada. Sua execução atende toda a demanda funcional . As profundidades e diâmetros ficam vinculados às cargas da edificação.

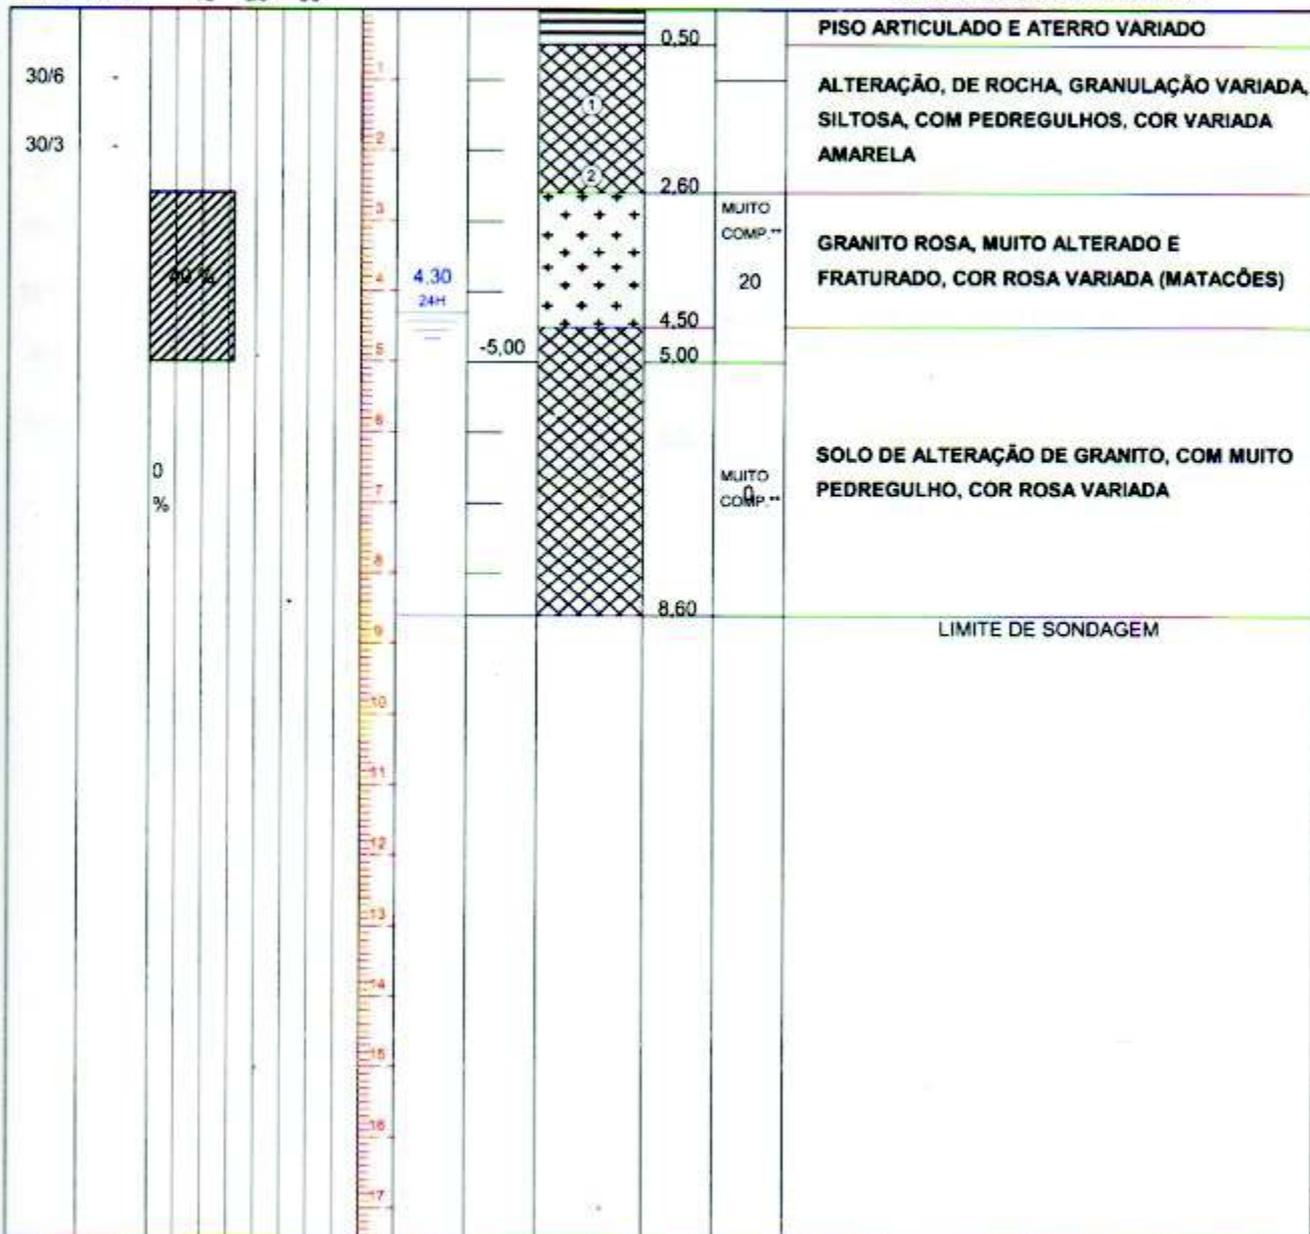
Solução tecnicamente inadequada pelas características gerais do sub-solo , onde o furo S3 é praticamente impenetrável ao processo.

Fundação inadequada face às informações do furo S3.

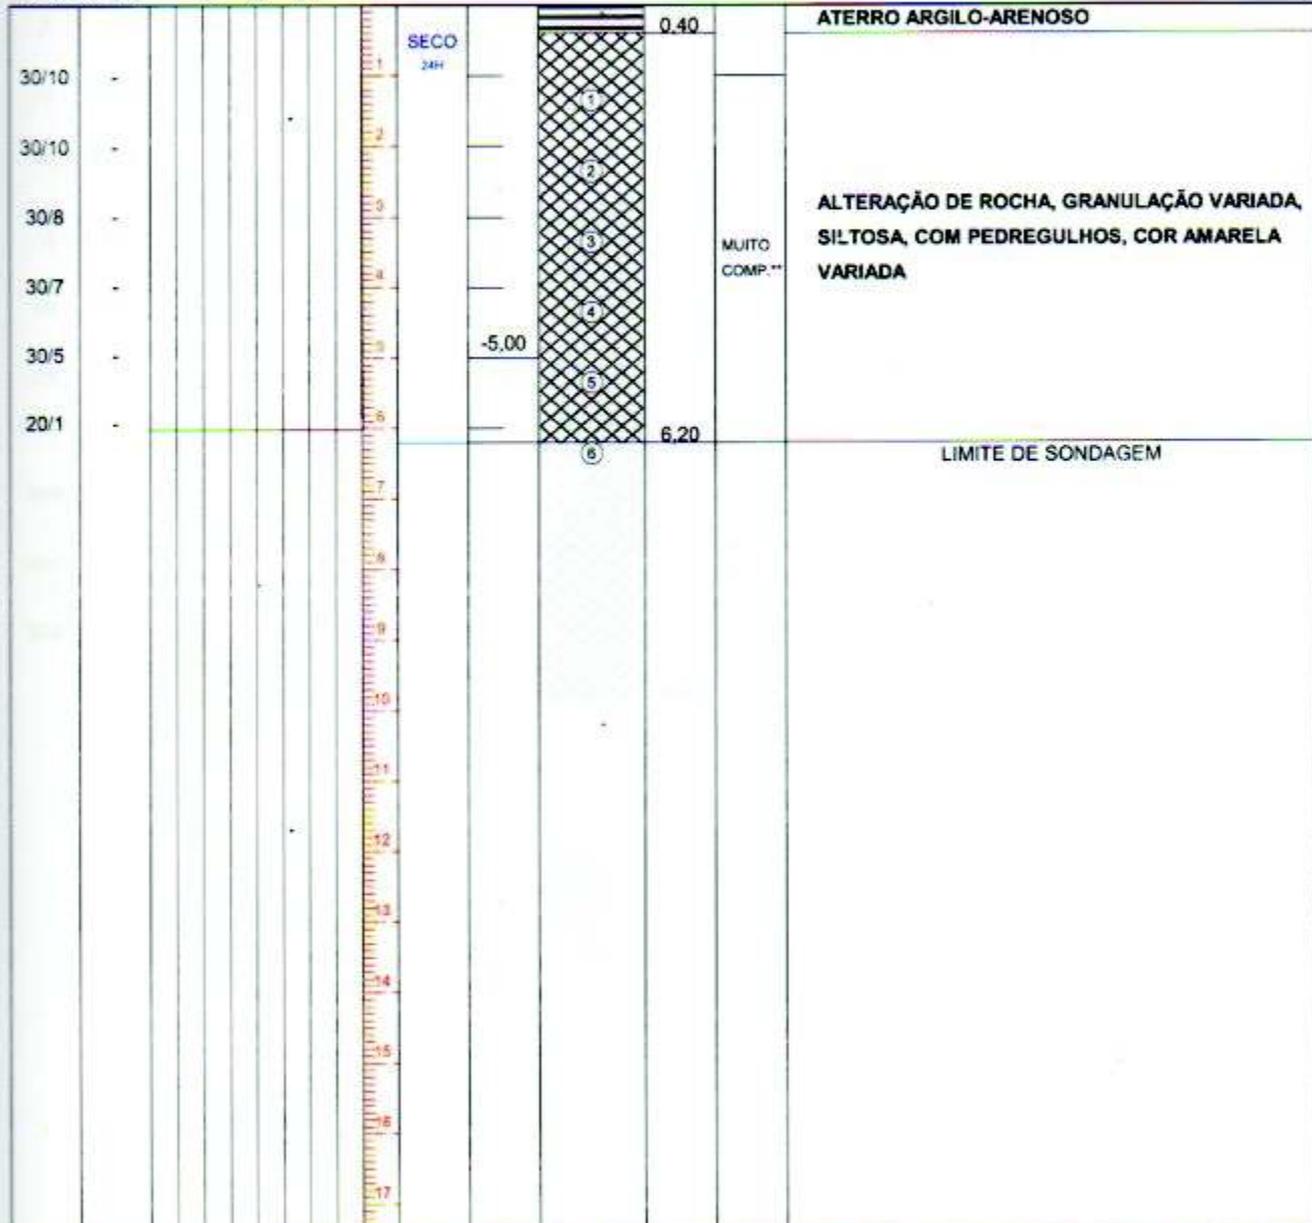
PERFIL DE SONDAAGEM N° **SP.07**
COTA

Solução muito interessante face às informações da sondagem, onde as camadas superficiais apresentam o solo de alteração muito compacto.

A solução de fundação dos elevadores poderá ser feita por Radier. Ressalte-se as condições atuais de acesso a esta região.

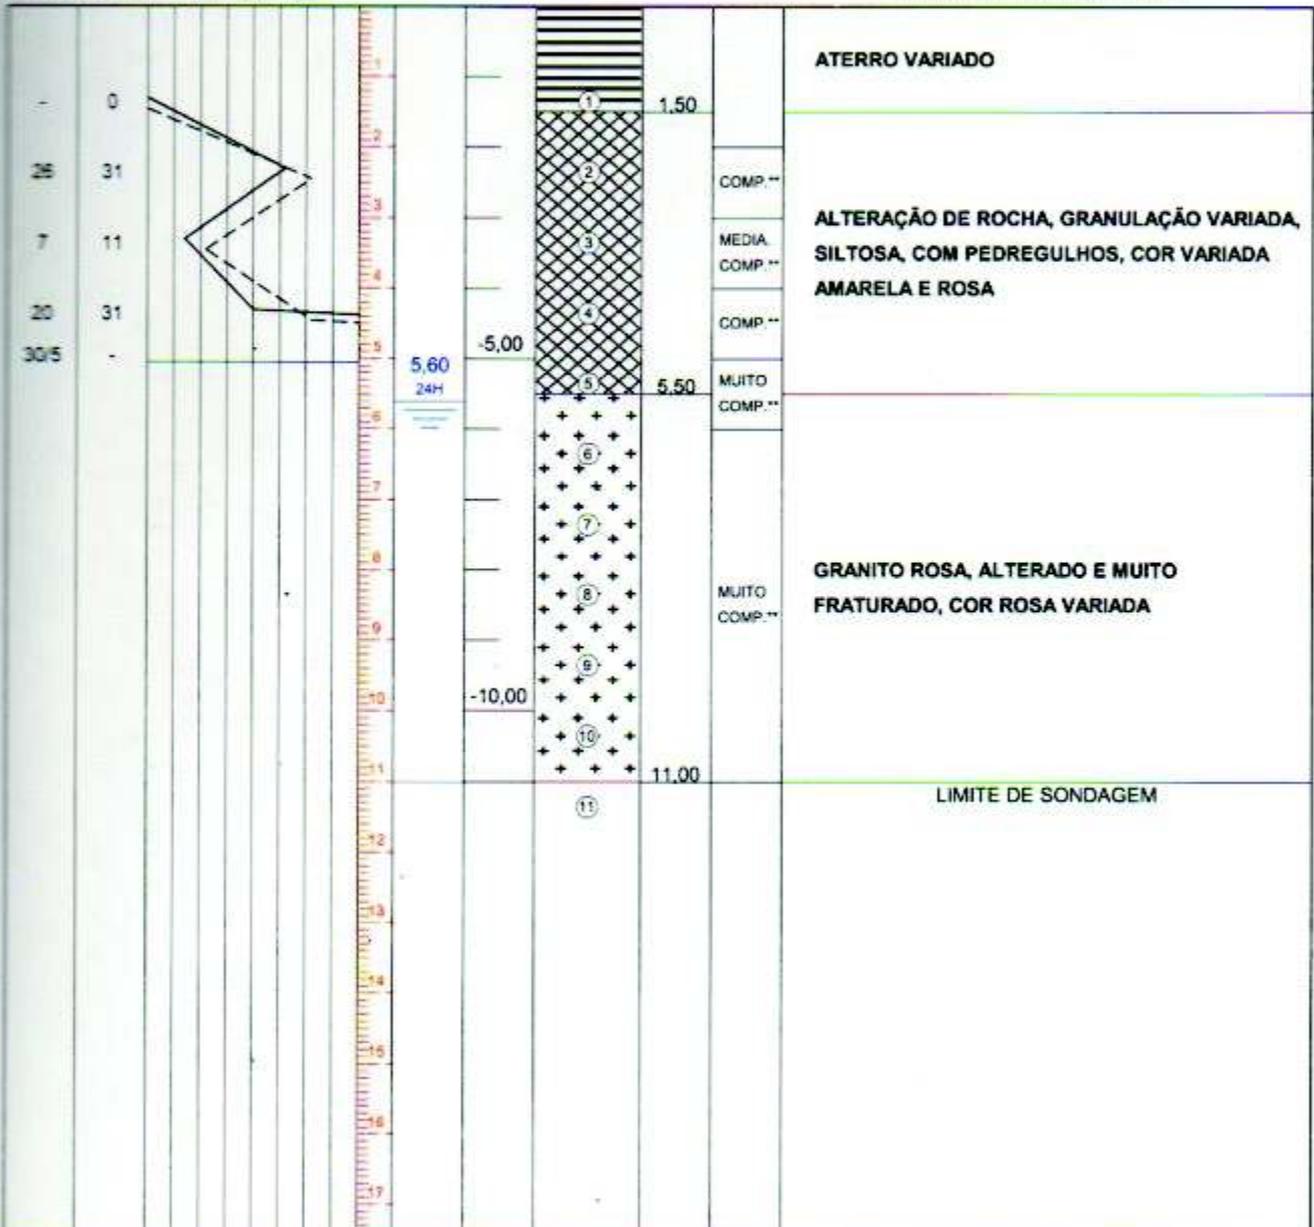
Solução interessante da face às informações da sondagem, onde a camada superficial é formada por aterro até à cota -1,50m em relação à superfície, seguida de um solo residual com capacidade suporte da ordem de $\geq 3,0$ kg/cm². A escolha fica condicionada às cargas da edificação.

Solução tecnicamente adequada. Sua execução atende toda a demanda funcional. As profundidades e diâmetros ficam vinculados às cargas da edificação.
