Relatório de atividades – SONDAGEM

PARECER SOBRE CONDIÇÕES DE FUNDAÇÕES

Ref.: 08530/15

CLIENTE: VIGLIECCA & ASSOCIADOS
OBRA: ASSEMBLÉIA LEGISLATIVA – AMPLIAÇÃO
LOCAL: RUA DUQUE DE CAXIAS – PORTO ALEGRE - RS
ASSUNTO: SONDAGEM GEOTÉCNICA PARA FUNDAÇÕES
REF.: 08530.SDR
DATA: ABRIL/2015

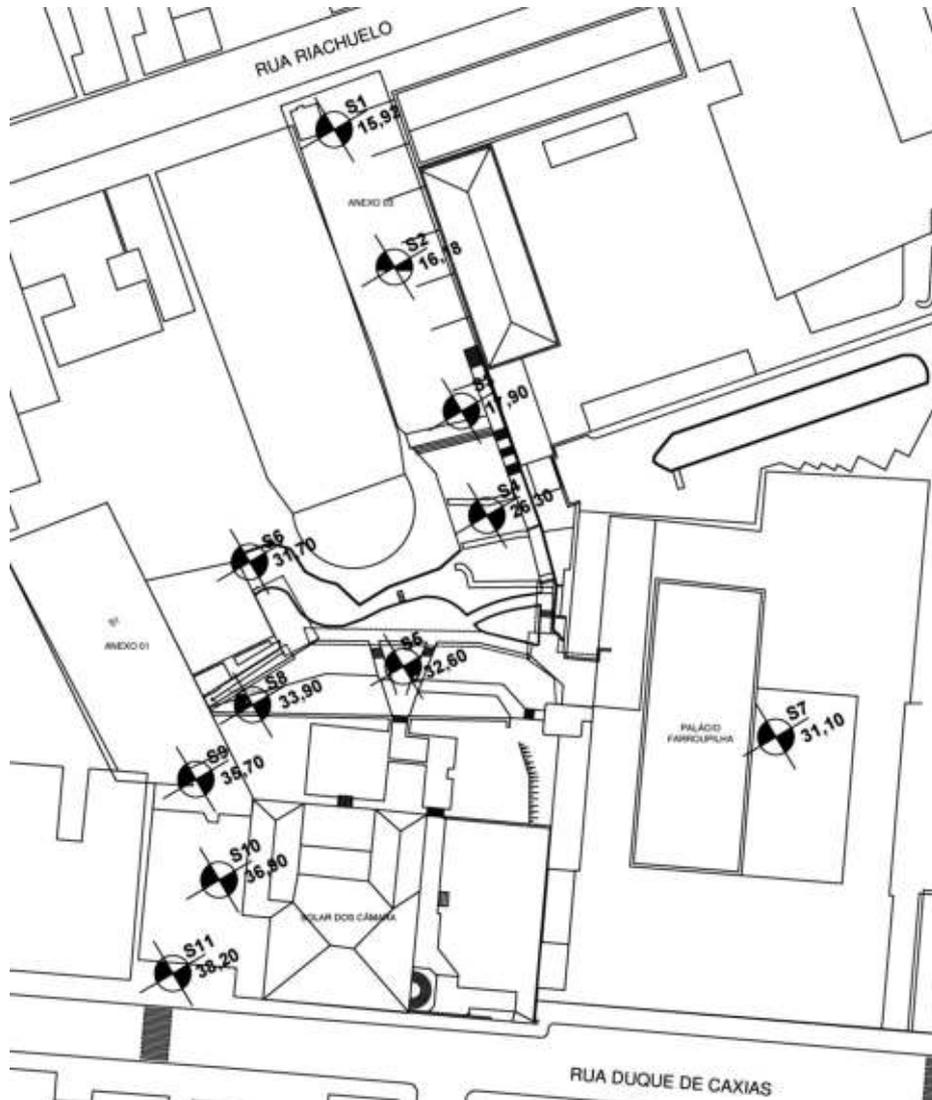
Furos locados pelo cliente
Desenho sem escala
LOCAÇÃO FUROS S1 AO S11

Para o reconhecimento do subsolo, por indicação do cliente, foram feitos 12 furos de sondagem, distribuídos pela área, conforme planta apresentada.

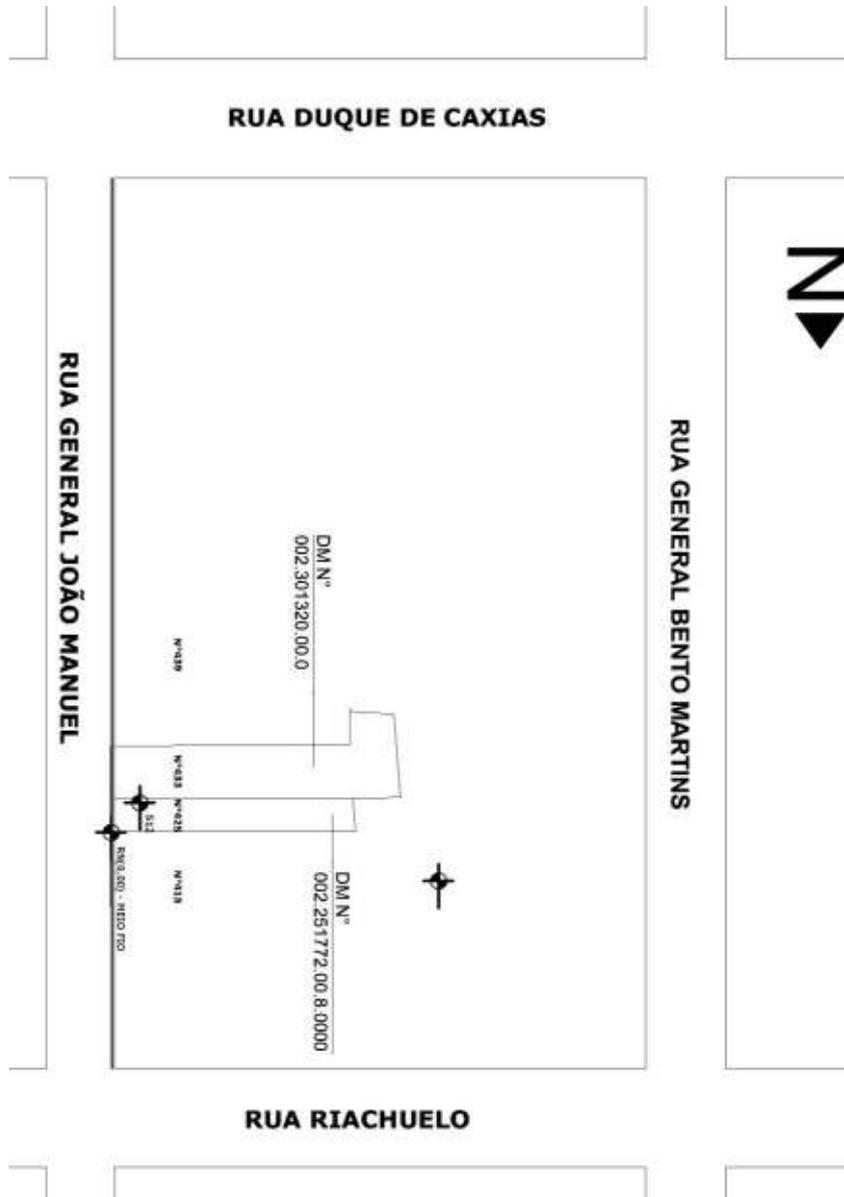
Furos locados pelo cliente
Desenho sem escala
LOCAÇÃO FURO S12

Área identificada pelo furo S12.

Solução interessante da face às informações da sondagem, onde a camada superficial é formada por aterro até à cota -1,50m em relação à superfície, seguida de um solo residual com capacidade suporte da ordem de $\geq 3,0$ kg/cm². A escolha fica condicionada às cargas da edificação.

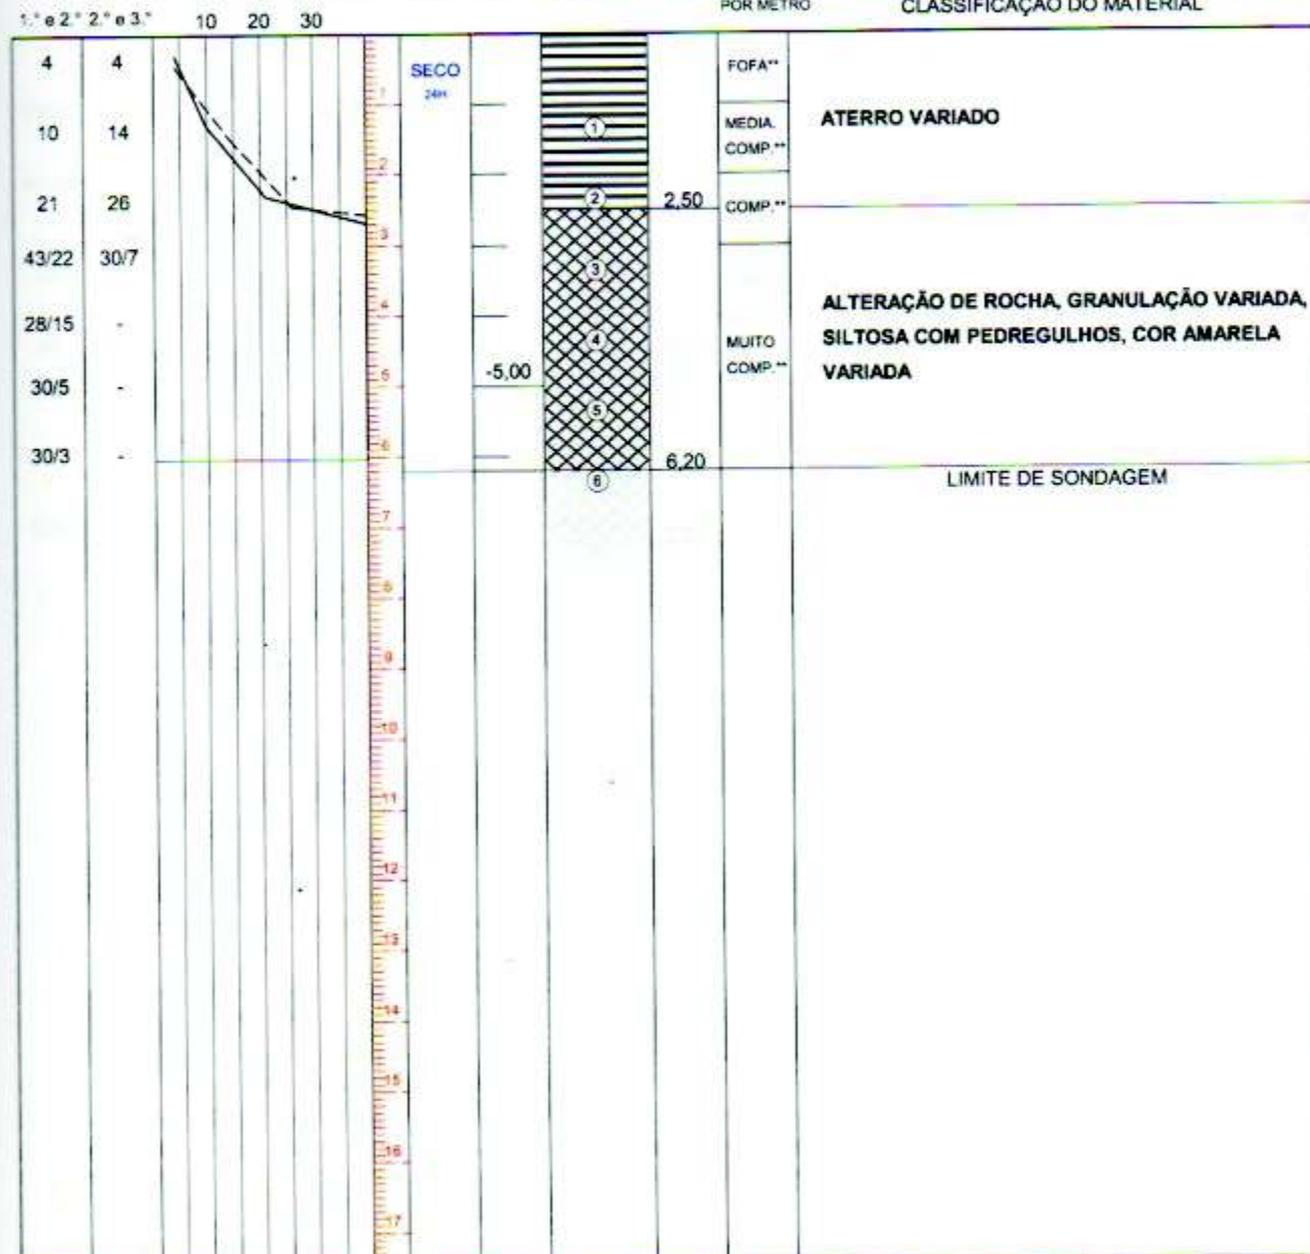
PERFIL DE SONDAEM N° **SP.04**
COTA

% RECUPERAÇÃO	25	50	75	ENSAIO DE LAVAGEM POR TEMPO - 10 min.	DATA DE INÍCIO	TÉRMINO	Ø DA SONDA
N. A. INICIAL	SECO m			PROFUNDIDADE DE INÍCIO (m): ---	OBS.: NÍVEL D'ÁGUA INICIAL - NÃO ENCONTRADO ATÉ 2,50m		
N. A. APÓS 24 hs.	SECO m			ESTÁGIO 1 (cm): ---			
				ESTÁGIO 2 (cm): ---			
				ESTÁGIO 3 (cm): ---

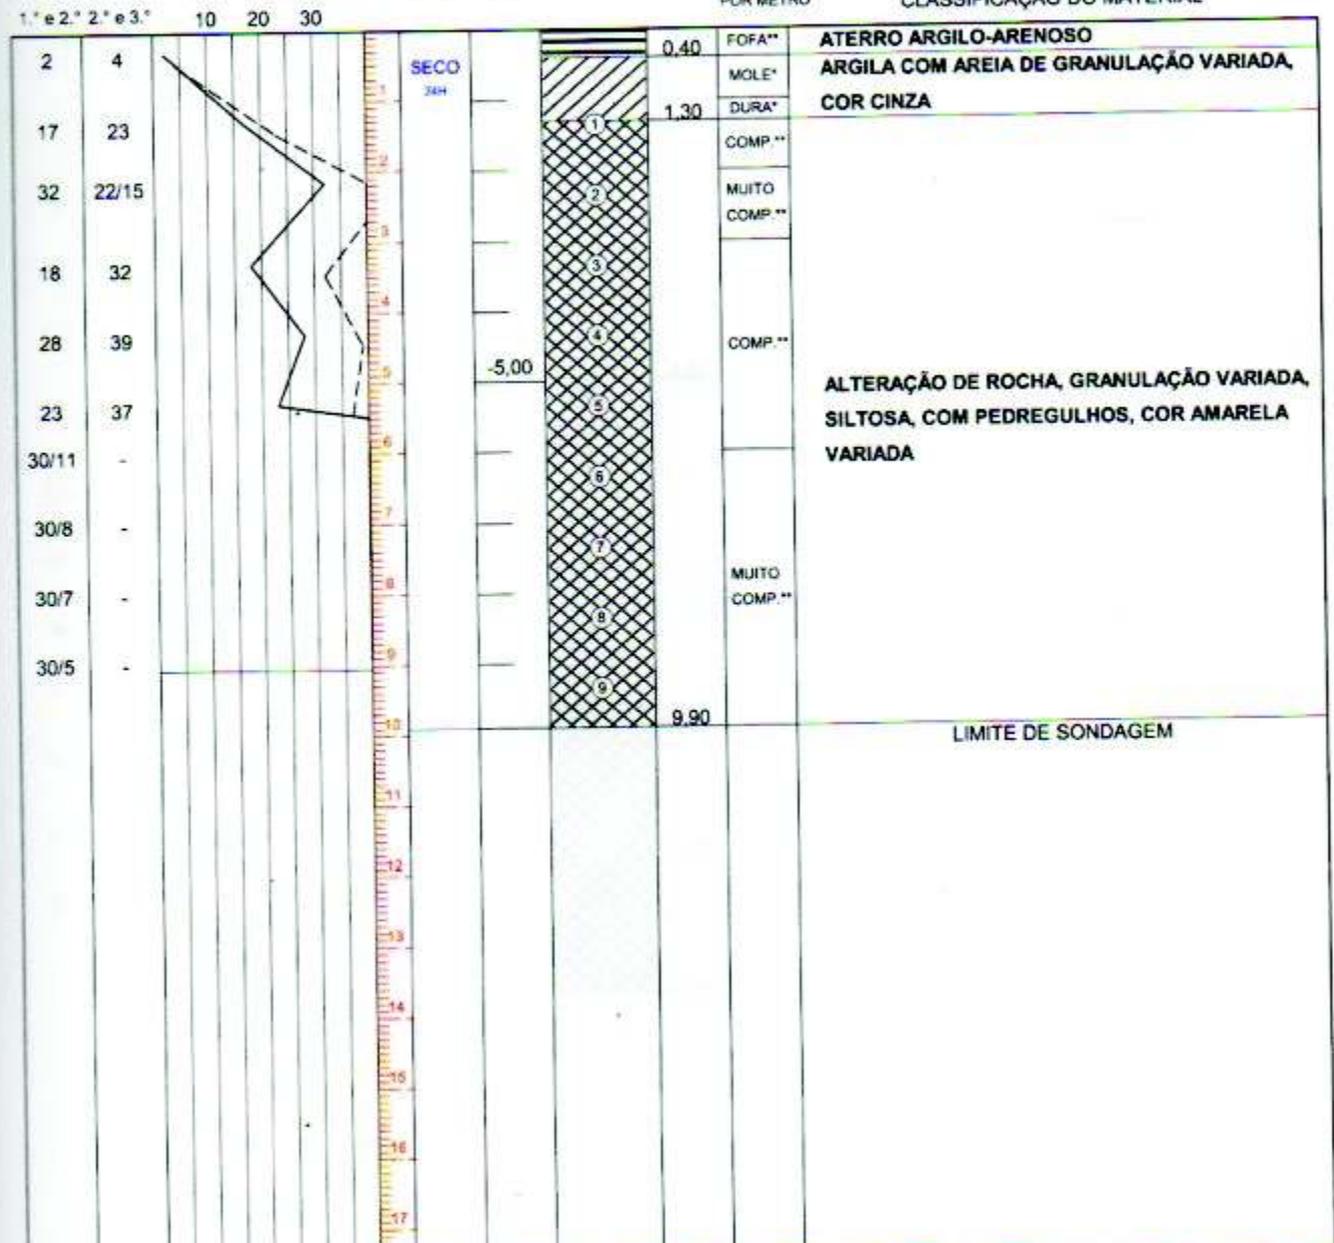
PERFIL DE
SONDAGEM N° **SP.08**
COTA

% RECUPERAÇÃO	25	50	75	ENSAIO DE LAVAGEM POR TEMPO - 10 min.	DATA DE INÍCIO	TÉRMINO	Ø DA SONDA
N.A. INICIAL	SECO m			PROFUNDIDADE DE INÍCIO (m) : --	OBS. : NÍVEL D'ÁGUA INICIAL - NÃO ENCONTRADO ATÉ 2,50M (IMPENETRÁVEL À PERCUSSÃO)		
N.A. APÓS 24 hs.	SECO m			ESTÁGIO 1 (cm) : --			
				ESTÁGIO 2 (cm) : --			
				ESTÁGIO 3 (cm) : --
